Janvier 2017

# Actualisation du Schéma Directeur d'Assainissement des Eaux Usées

Rapport final

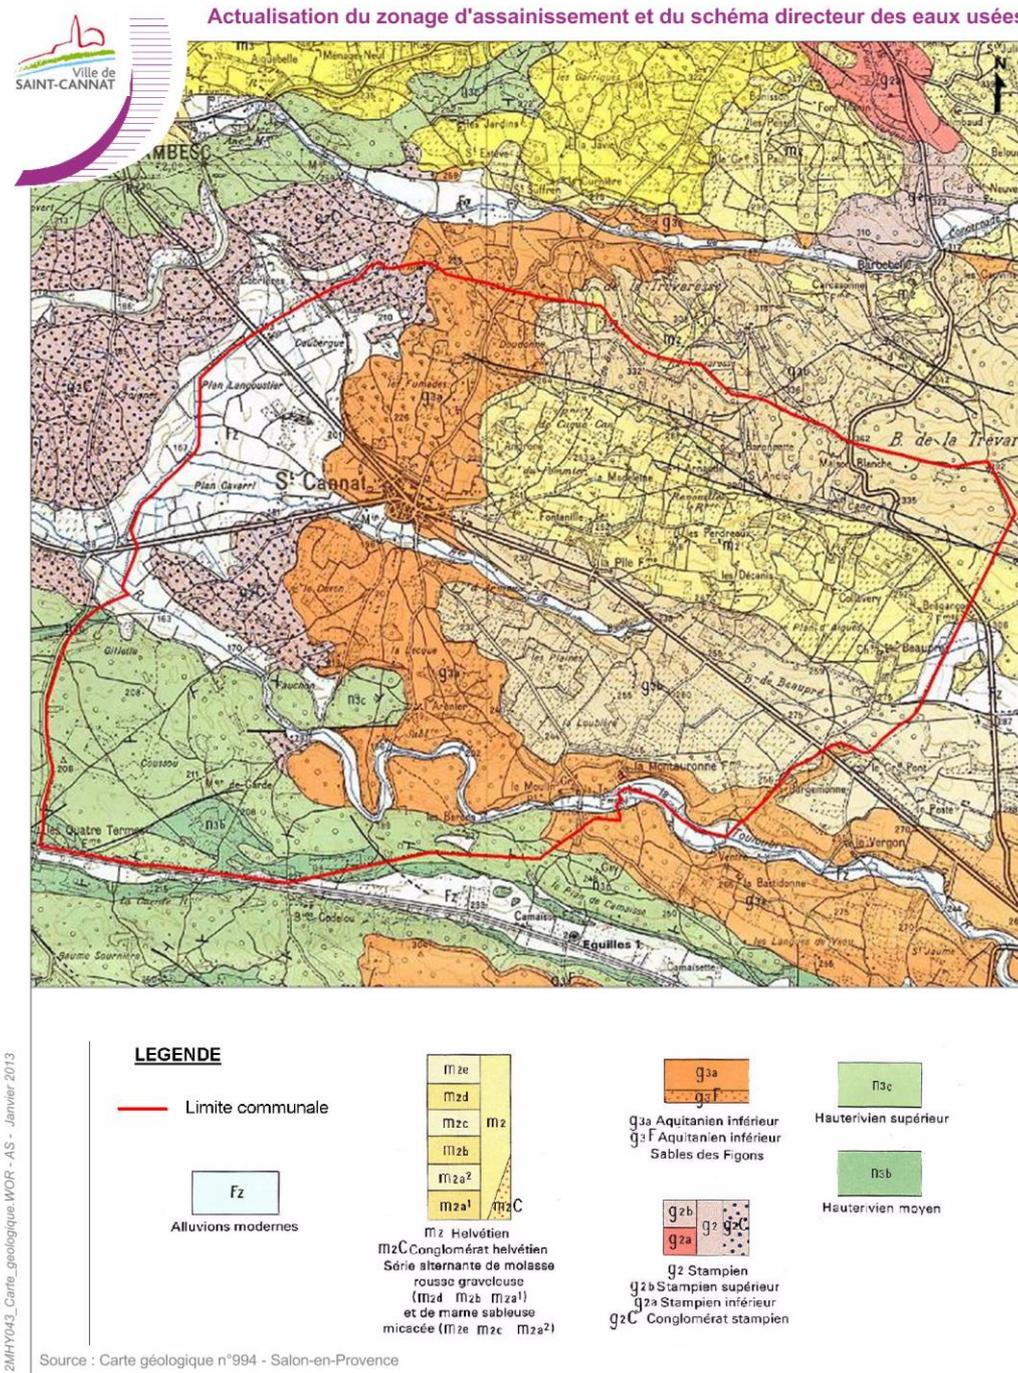
Figure 2-2 : Carte géologique n°994 – Salon de Provence – Echelle : 1/50 000 eme

Le village de Saint-Cannat repose les calcaires d'Eguilles, qui forment au sud de la commune une corniche surplombant la Touloubre. Les conglomérats du Stampien, le plus souvent recouverts par les alluvions, affleurent au Sud-Ouest du village. Ils reposent sur les calcaires de l'Hauterivien perméables et fissurés présents au Sud-Ouest de la commune.

Le secteur de Saint-Cannat est caractérisé par la présence de failles kilométriques parallèles à l'axe du synclinal. Le jeu de ces failles a conduit localement à la présence de fracturation et de diaclases<sup>1</sup> importantes au sein des terrains, notamment les calcaires lacustres de l'Aquitaniens

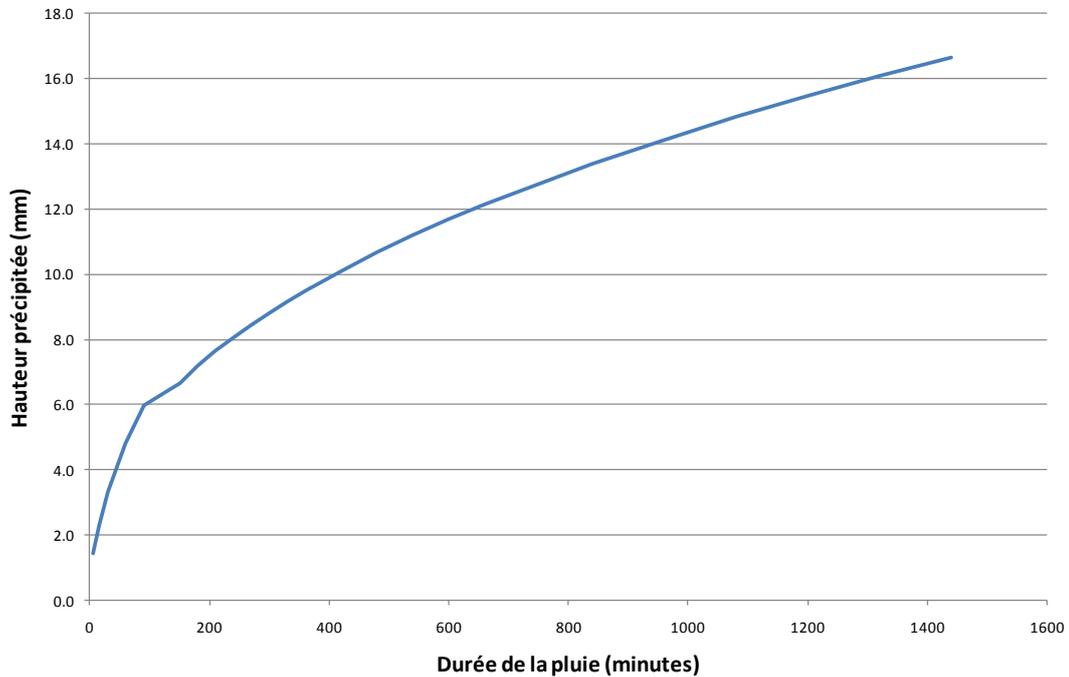
Figure 2-4 : Courbe Intensité-Durée-Fréquence (IDF) pour des événements de période de retour mensuelle

La figure ci-dessous présente la courbe pour les événements de période de retour mensuelle. Ces pluies sont utilisées pour définir les débits de référence de la station.

Ainsi, par exemple, la hauteur précipitée pour une pluie mensuelle de durée 1h est de 4,8 mm, et de 16,7 mm pour celle de durée 24h

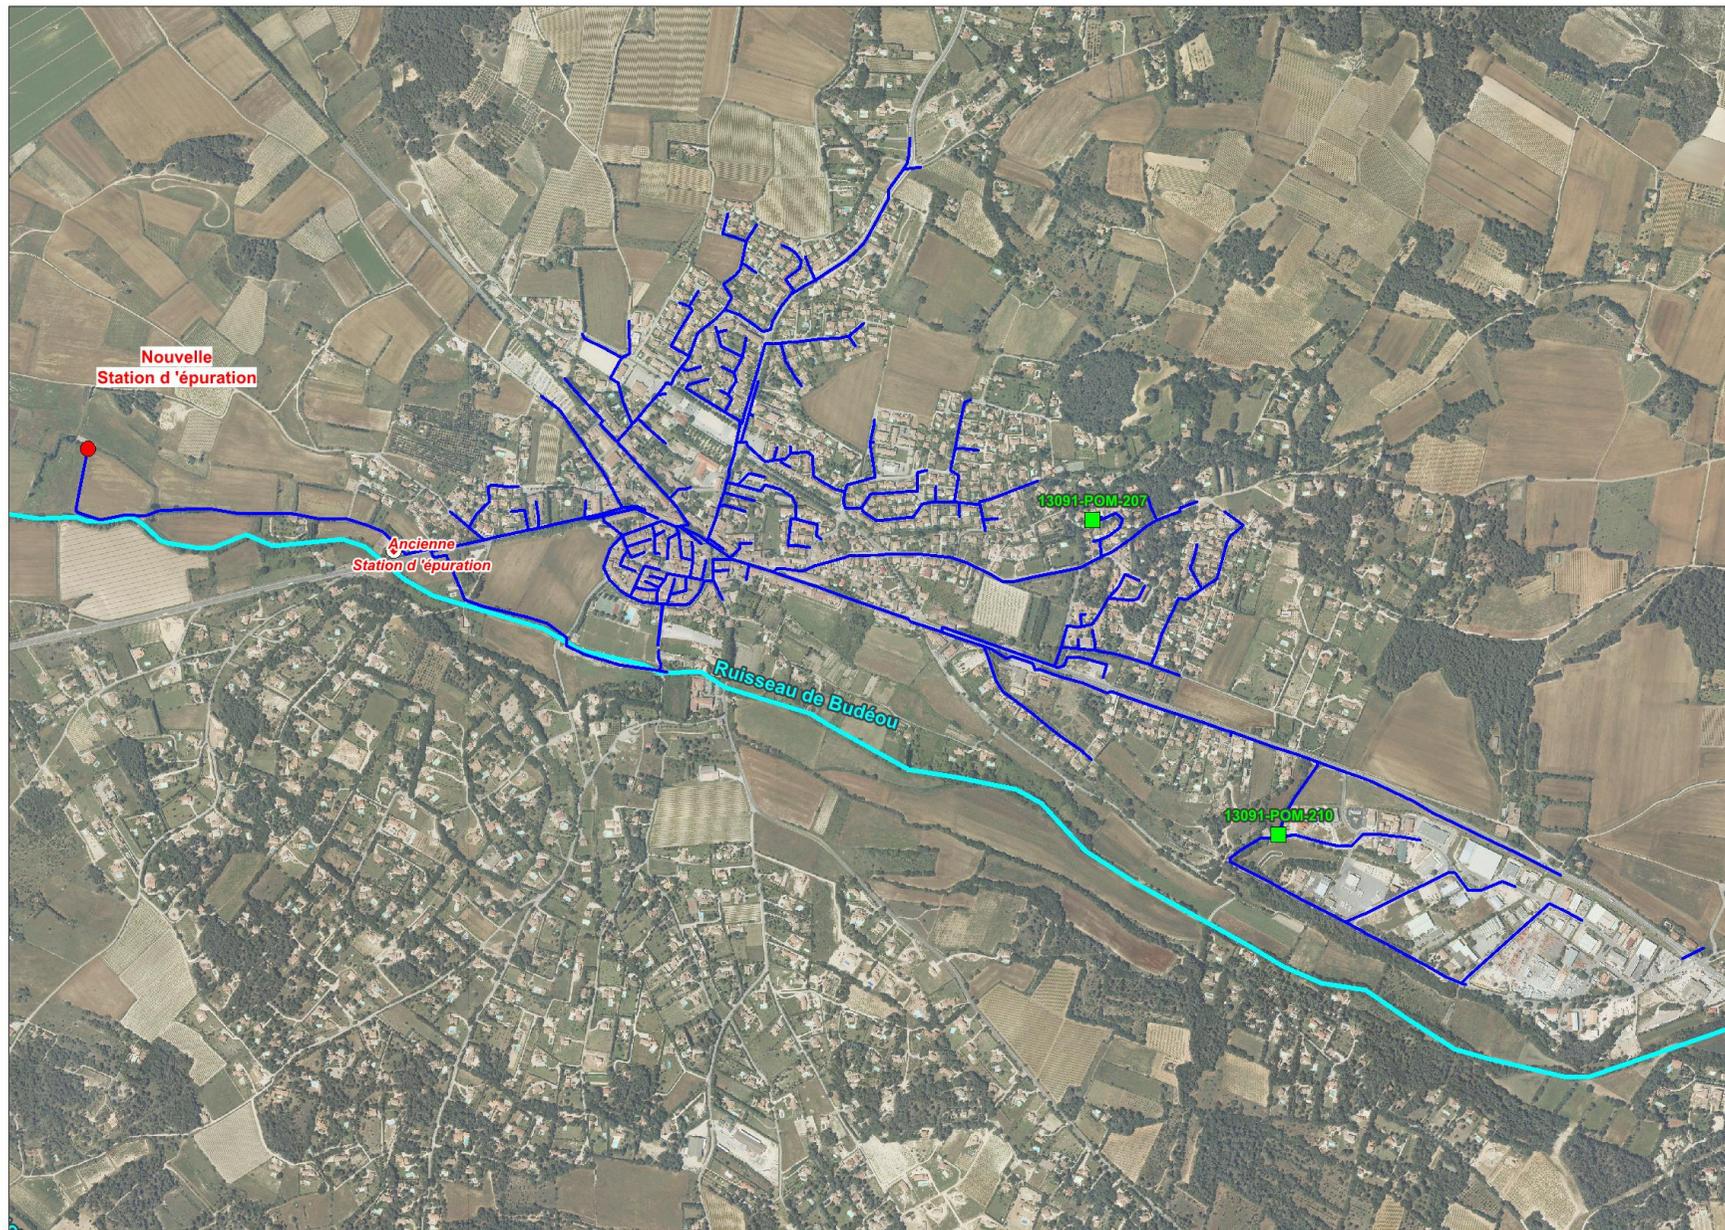
Figure 5-1 : Présentation du réseau d'eaux usées

La carte ci-après présente le réseau d'eaux usées et ses ouvrages principaux.

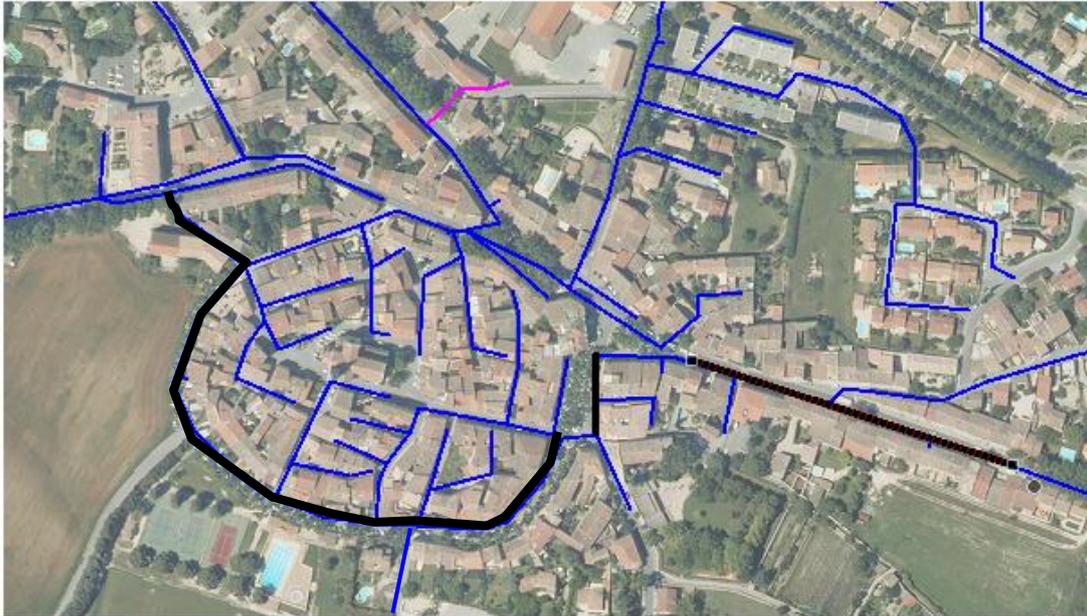
Figure 5-2 : Localisation des points noirs

- Le collecteur Avenue Camille Pelletan (RN7) en DN150 sur 80 m depuis l'Avenue Jean Moulin puis en DN250 sur 420 m jusqu'au centre-ville et en DN150 sur 80 m. On notera un problème de sous-dimensionnement de cette canalisation qui reçoit en amont les apports d'une canalisation DN150 et d'une canalisation DN200.
- Le collecteur contournant le centre-ville par le sud en empruntant :
  - l'avenue Victor HUGO sur 50 m,
  - le boulevard Marcel Parraud sur 370 m,
  - la rue des Demoiselles sur 50 m.

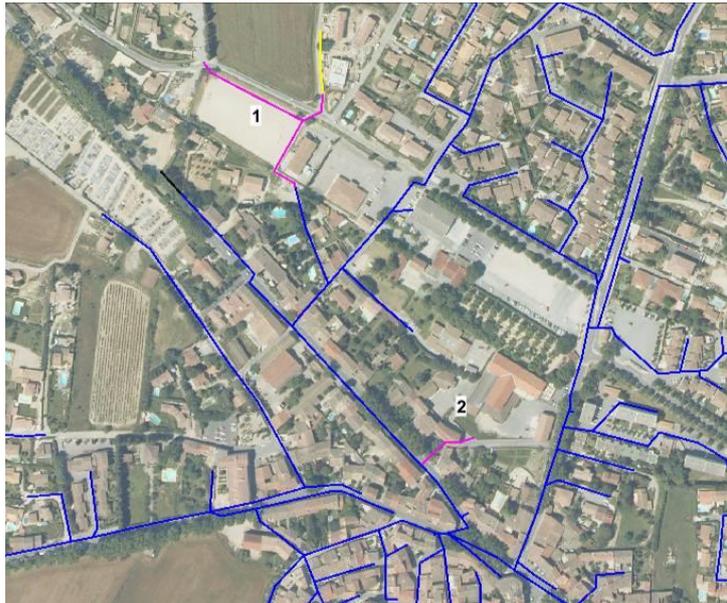
➤ Travaux de 2008 (rose)

Type	Rue	Matériau	Linéaire	Diamètre
1 - Extension	Chemin de la maisonnette et impasse Robespierre	PVC	212 m	200
2 - Raccordement	Impasse des écoles et avenue Henri Barbuse	PVC	56 m	200

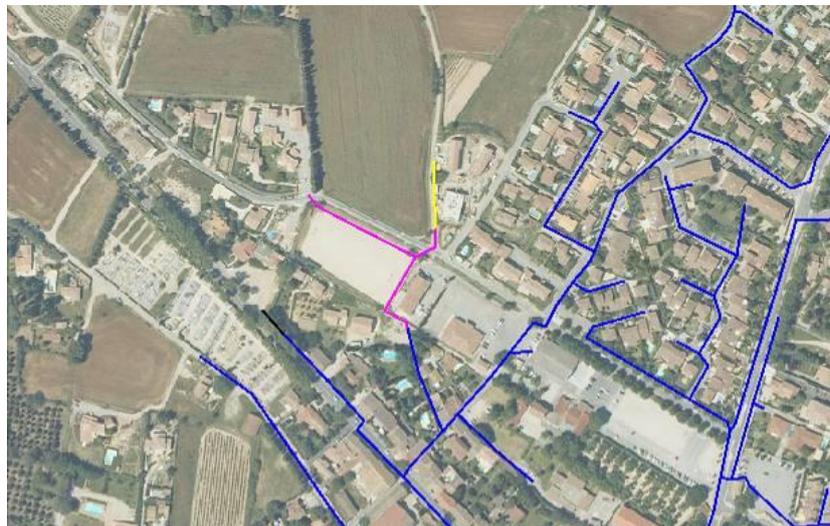
➤ Travaux de 2009 (jaune)

Num	Rue	Matériau	Linéaire	Diamètre
1	Rue du vice amiral et chemin de la maisonnette	PVC	57 m	200 mm

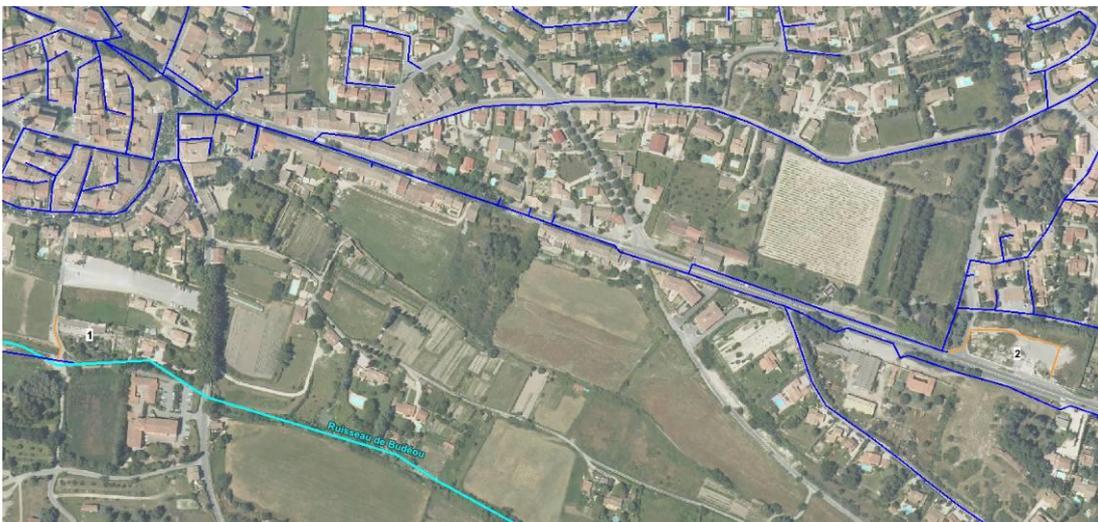
➤ Travaux 2011 (orange)

Num	Rue	Matériau	Linéaire	Diamètre
1	Chemin de la Lecque	PVC	46 m	400 mm
2	Avenue Camille Pelletan	PVC	154 m	200 mm

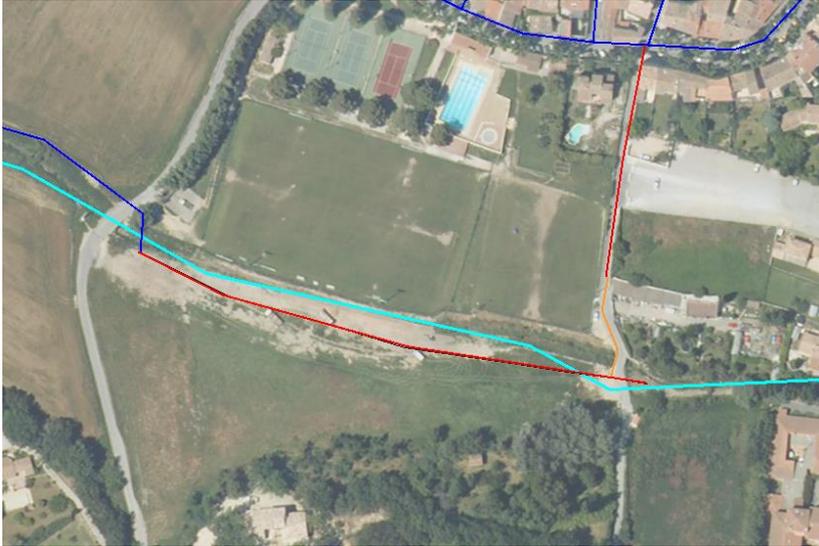
➤ Travaux 2012 (rouge)

Num	Rue	Matériau	Linéaire	Diamètre
1	Rue Curie et aval de la résidence des coquelicots	PVC	320 m	300 mm

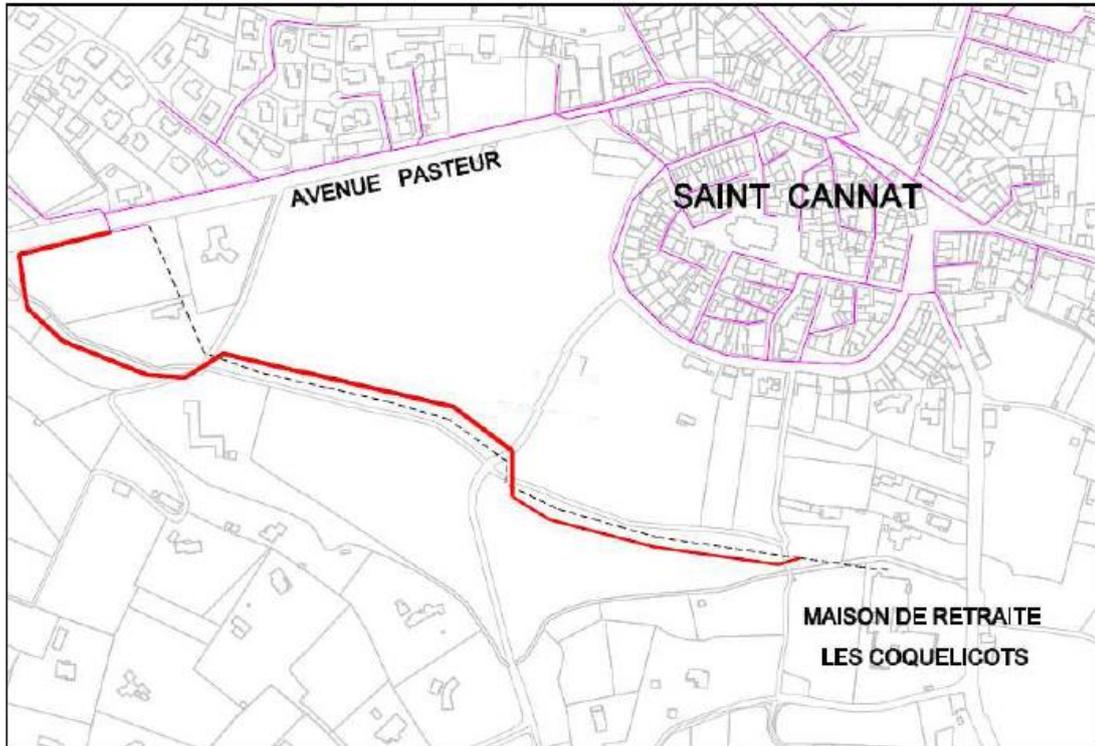
Figure 5-3 : Réseau d'assainissement de la Maison de retraite des Coquelicots

Le réseau d'assainissement de la maison de retraite des Coquelicots, auparavant privé, a été intégré au domaine public.

Le passage caméra réalisé en mai 2010 sur cette canalisation a montré la présence de déformations, de quelques infiltrations et d'ovalisations et a conclu à la nécessité de la réhabiliter. 220 ml de cette canalisation, qui en compte au total 500, ont été réhabilités en 2012.

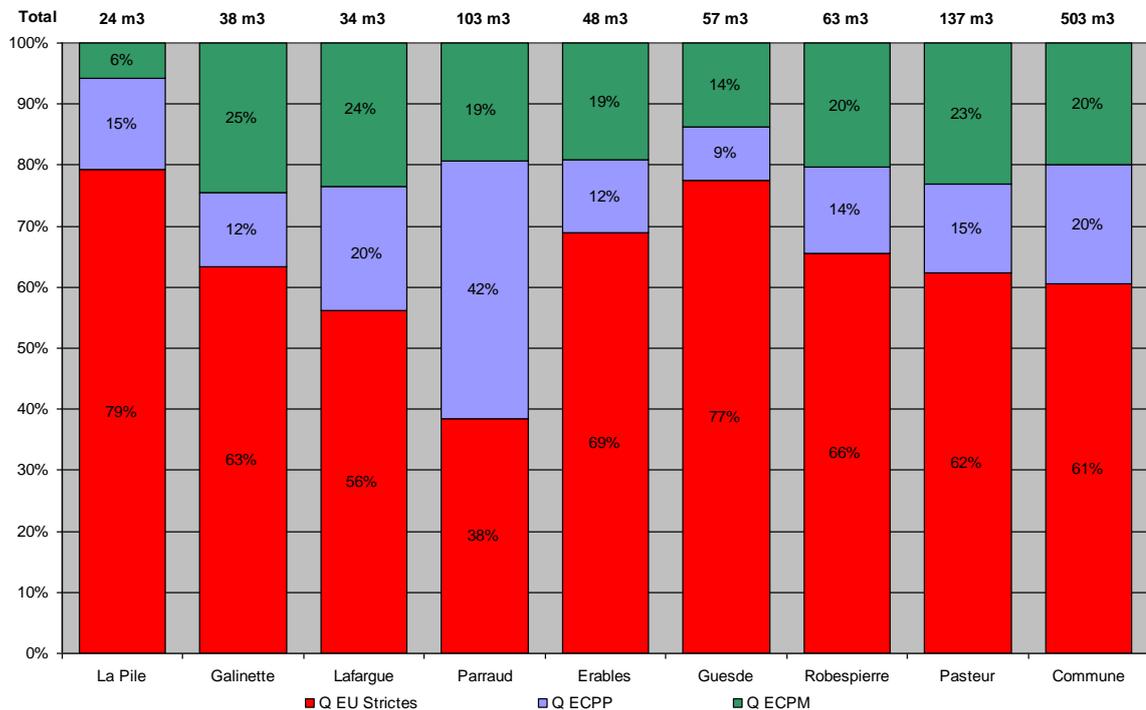
Figure 5-4 : Répartition des volumes d'eaux claires de temps sec et temps de pluie comptabilisés au sein de chaque bassin et total

- ◆ Les bassins *Parraud* et *Lafargue* sont les bassins les plus sensibles aux intrusions d'eaux claires parasites permanentes. La campagne de mesure a cependant permis de constater que les intrusions d'ECPP étaient en 2005 de faible importance sur le réseau d'assainissement de Saint-Cannat (25% du volume journalier entrant à la station). Le volume quotidien était estimé à 98 m<sup>3</sup>/j selon la formule suivante :

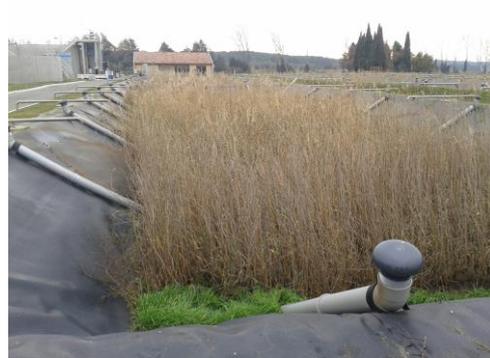
Filières boues

Suite à une mauvaise pousse de la première plante, une replantation partielle de roseaux (8 000 plants) est réalisée en mai-juin 2011.

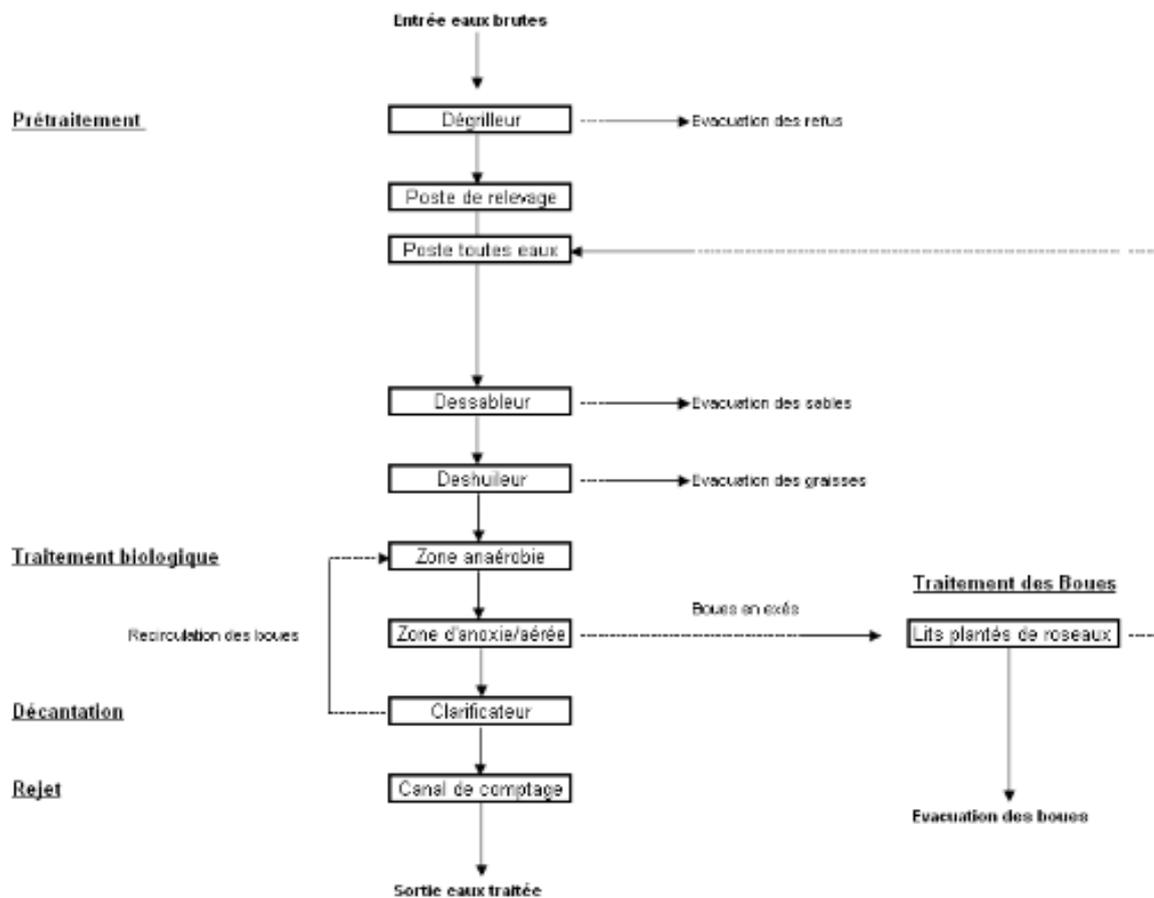
Figure 6-1 : Schéma de principe de la nouvelle station d'épuration

- 1 poste de relevage des eaux brutes,
- 1 dégrillage,
- 1 dessableur/deshuileur,
- 1 bassin d'anaérobie,
- 1 zone d'anoxie/aérée,
- 1 ouvrage de dégazage,
- 1 clarificateur,
- 1 poste de recirculation des boues,
- 1 filière boue (8 lits plantés de roseau).

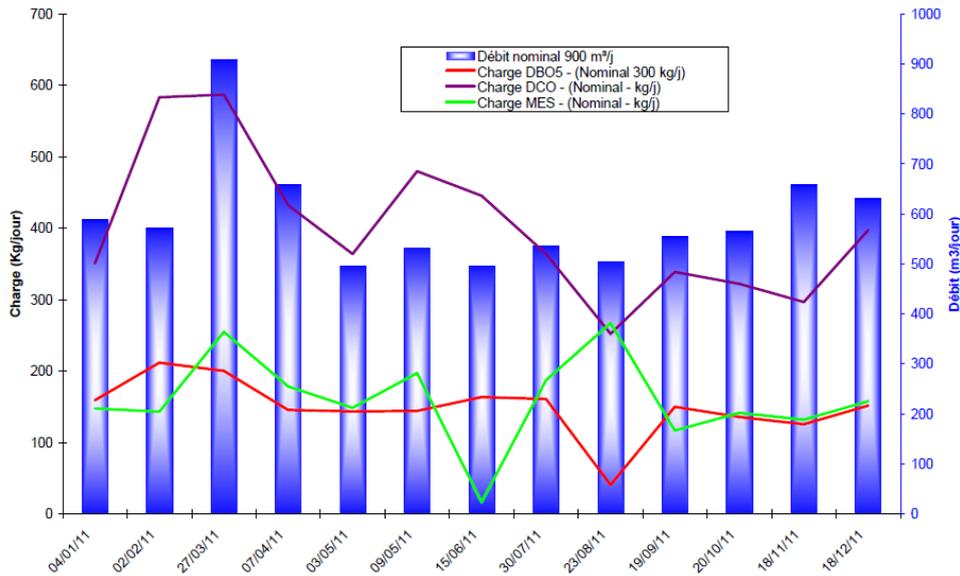
Figure 6-2 : Charge de pollution reçue en 2011

La station reçoit des charges de pollution en moyenne inférieures à la capacité nominale.

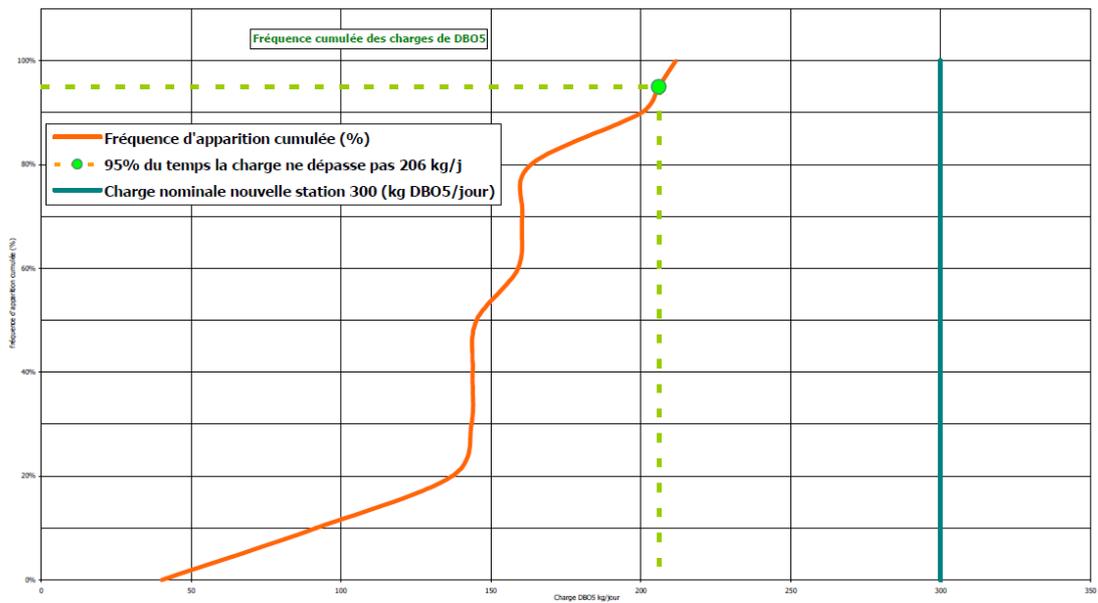
Figure 6-3 : Fréquence cumulée des charges de DBO5

Le flux reçu par la station en 2011 est de 95% du temps inférieur à 206 kg/j DBO5 (3 433 EH). La capacité résiduelle de la station est de 94 Kg/j DBO5 soit 1 567 EH.

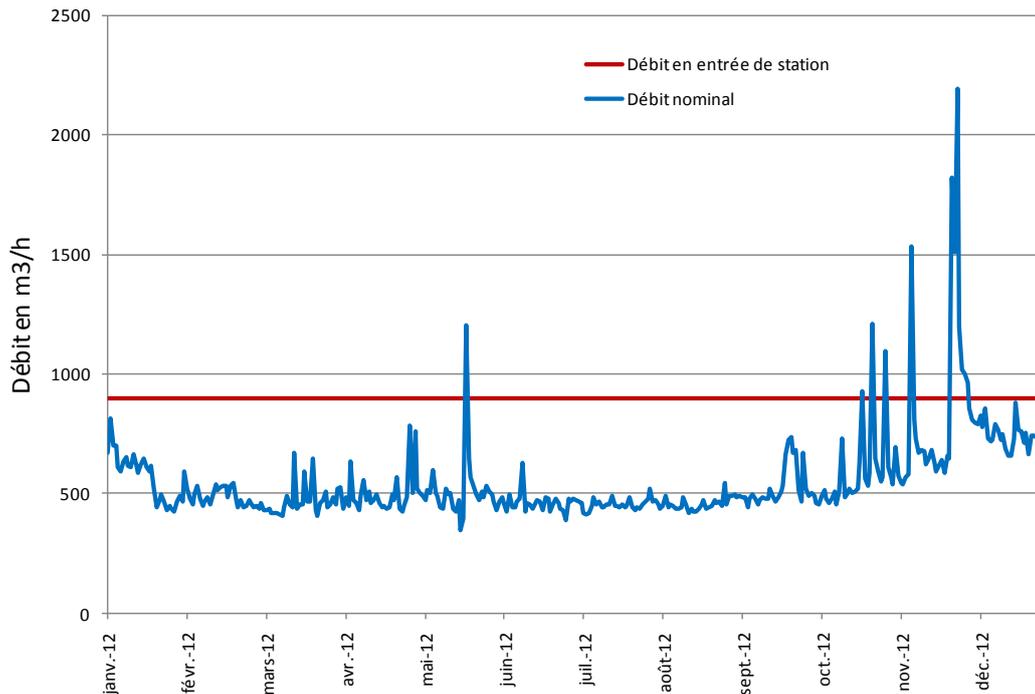
Figure 6-4 : Évolution de la charge hydraulique en 2012

Seules 3 % des mesures de débit sont supérieures à la capacité de la station d'épuration en 2012. Ces dépassements sont du majoritairement à l'intrusion d'eaux claires parasites lors des épisodes pluvieux.

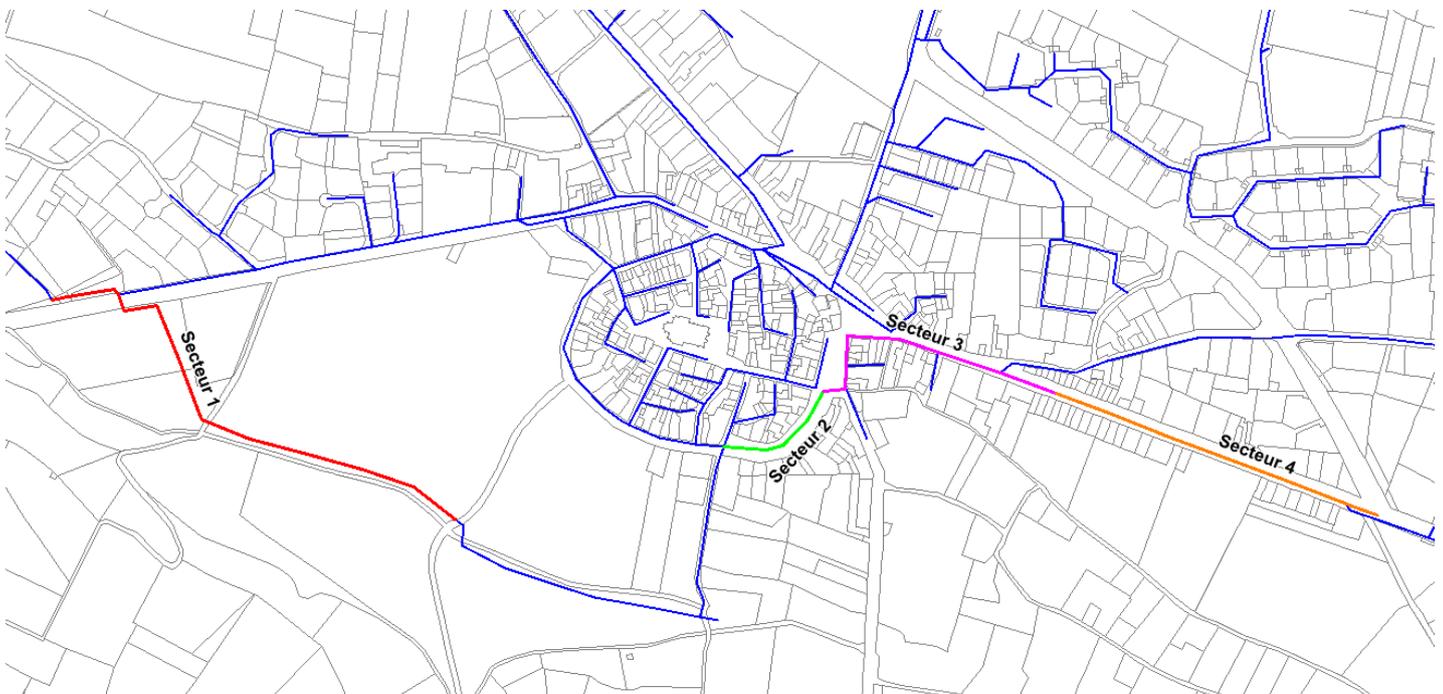
Figure 8-1: Localisation des travaux prévus en 2017

Lors des travaux, les branchements seront intégralement repris supprimant ainsi une grande partie des eaux claires parasites.

Ces travaux permettront la suppression des points noirs de l'avenue Camille Pelletan, et boulevard Parraud.

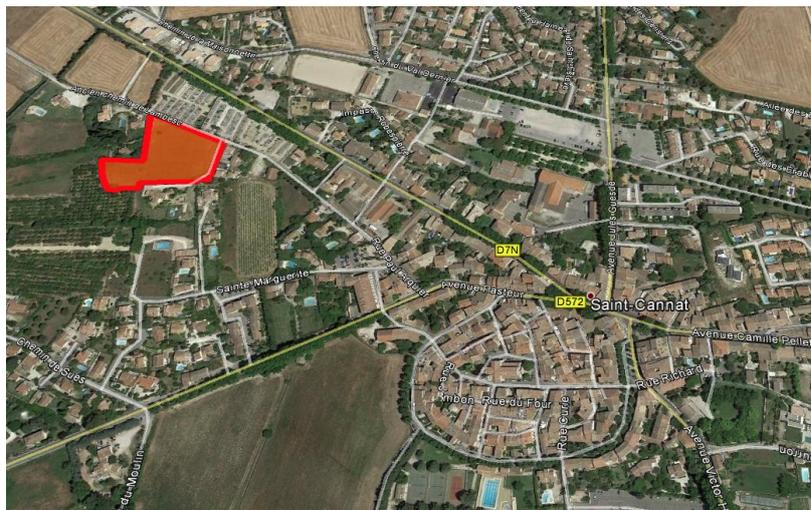
Figure 9-1: Localisation du secteur 1

Cette zone est située à l'est de la commune au niveau du chemin de Lambesc. Elle a pour vocation d'accueillir des logements. Sa superficie est d'environ 0,85ha répartie sur 4 parcelles. Afin de raccorder cette zone, il est nécessaire de poser un collecteur Ø200 sur 50ml. Le raccordement au réseau existant s'effectue sur un Ø200.

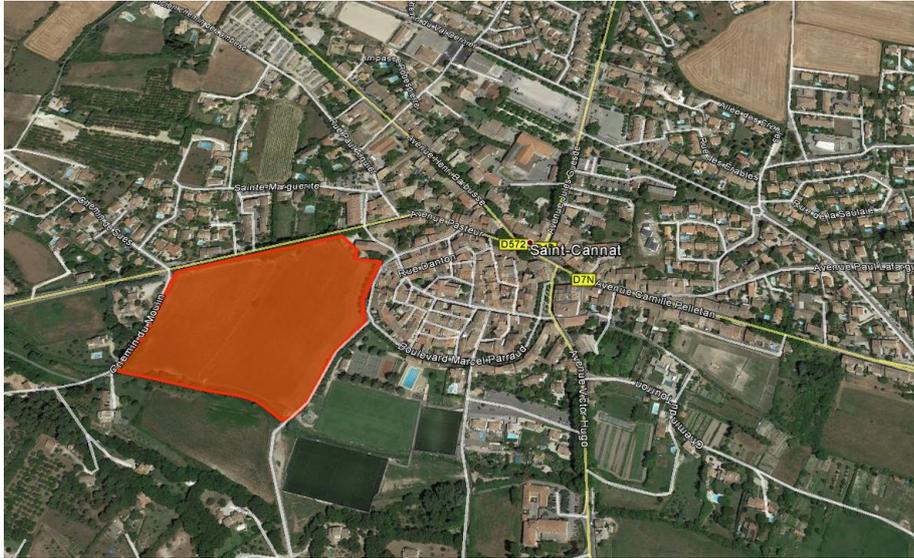
Figure 9-2: Localisation du secteur 2

Il s'agit d'une zone agricole de 4,8ha le long de la Route de Montpellier à Aix en Provence à l'est du centre-ville à proximité de STEP. Cette zone est peu urbanisée. Le raccordement au réseau collectif s'effectue gravitairement par le nord sur la route du Montpellier à Aix en Provence ou par le sud chemin du moulin.

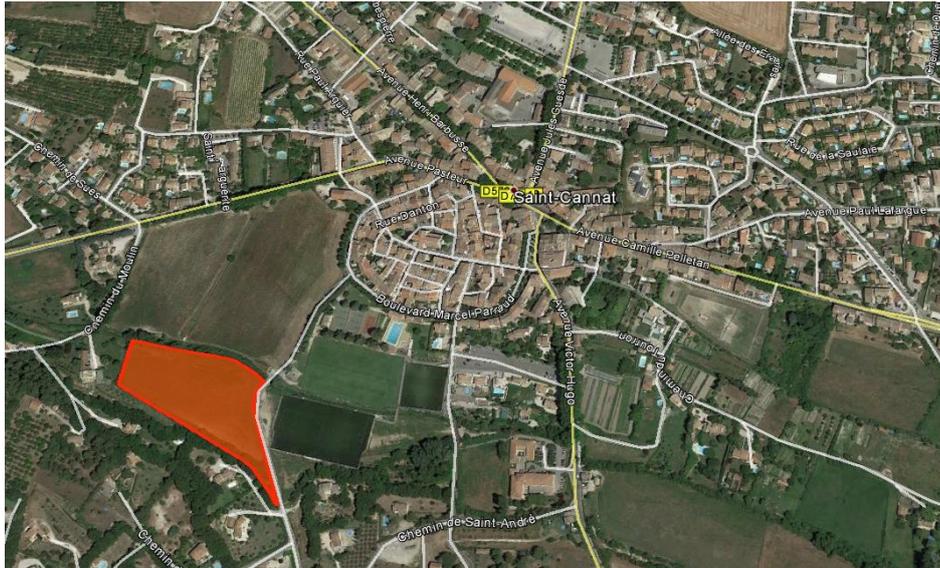
Figure 9-3: Localisation du secteur 3

Il s'agit d'une parcelle de 1,5 ha située le long du chemin de Berre. Cette zone est peu urbanisée. Le raccordement au réseau collectif s'effectue gravitairement par le nord sur un collecteur DN315 PVC qui sera réhabilité en 2017.

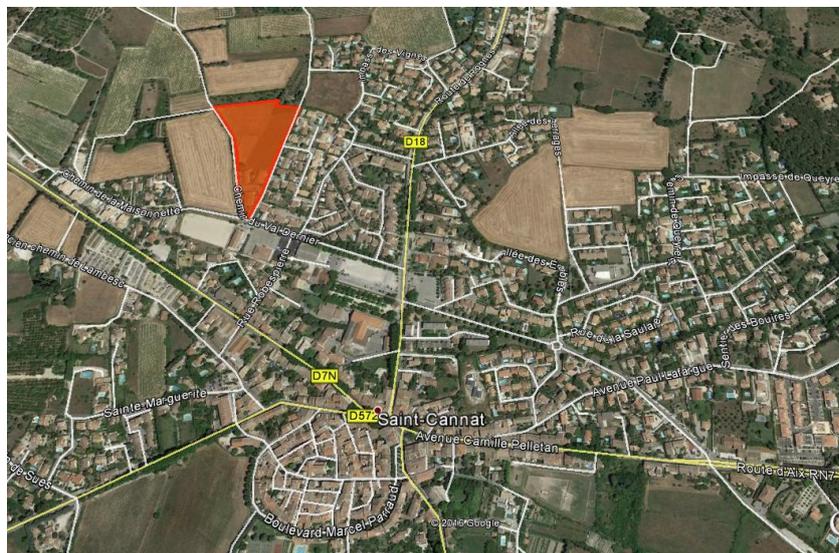
Figure 9-4: Localisation du secteur 4

Cette zone est située au nord-est de la commune au niveau du chemin du vice-amiral. Elle a pour vocation d'accueillir des logements. Sa superficie est d'environ 1,72 ha, répartie sur 2 parcelles. Le raccordement de cette zone au réseau existant nécessite une extension de réseau en Ø200 sur 35 ml.

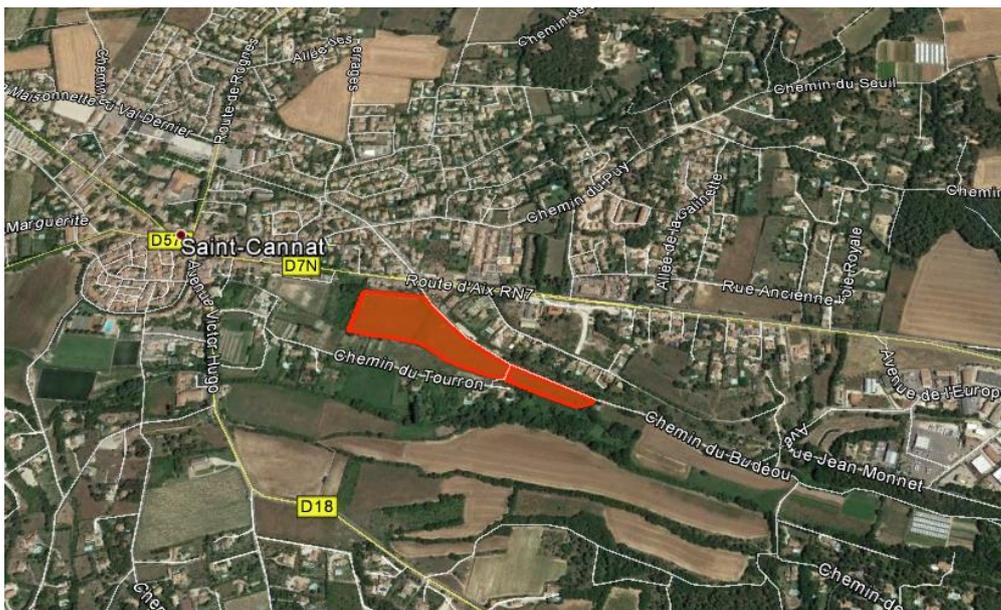
Figure 9-7: Localisation du secteur 7

Cette zone est située au sud de l'avenue Camille Pelletan le long du chemin du Budéou. La superficie du terrain est de 3,15 ha répartie sur 3 parcelles. Elle a pour but d'accueillir un grand nombre de logement ainsi que la maison de retraite communale suite à sa délocalisation. Pour collecter les effluents du projet, il est nécessaire créer une extension de réseau DN250 le long du chemin du Budéou sur 170m. Ce réseau sera connecté au nouveau collecteur Ø315 PVC de l'avenue Camille Pelletan.

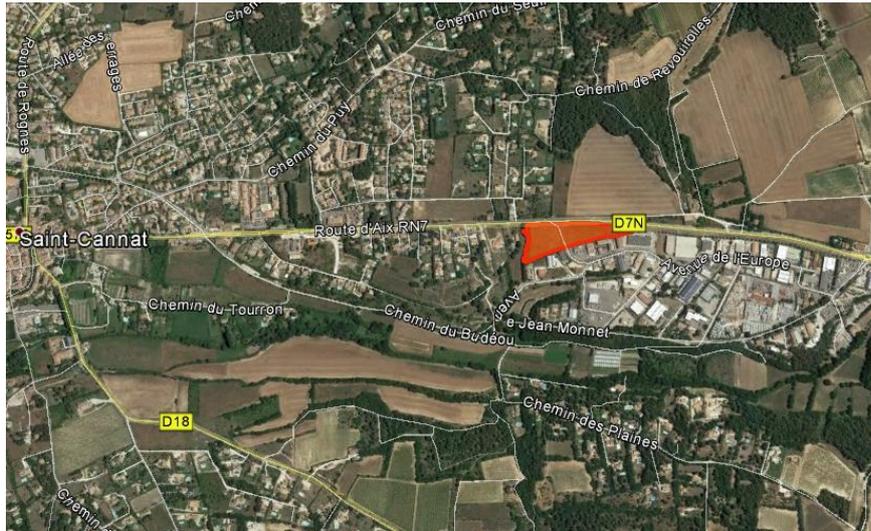
Figure 9-8: Localisation du secteur 8

Cette zone est située de la RN7 juste avant la ZI de la Pile. La superficie du terrain est de 1,6 ha répartie sur 3 parcelles. Elle a pour but d'accueillir une zone surface commerciale non définie. Le raccordement de cette zone au réseau existant ne nécessite pas d'extension de réseau mais la création par l'aménageur d'un poste de relevage.

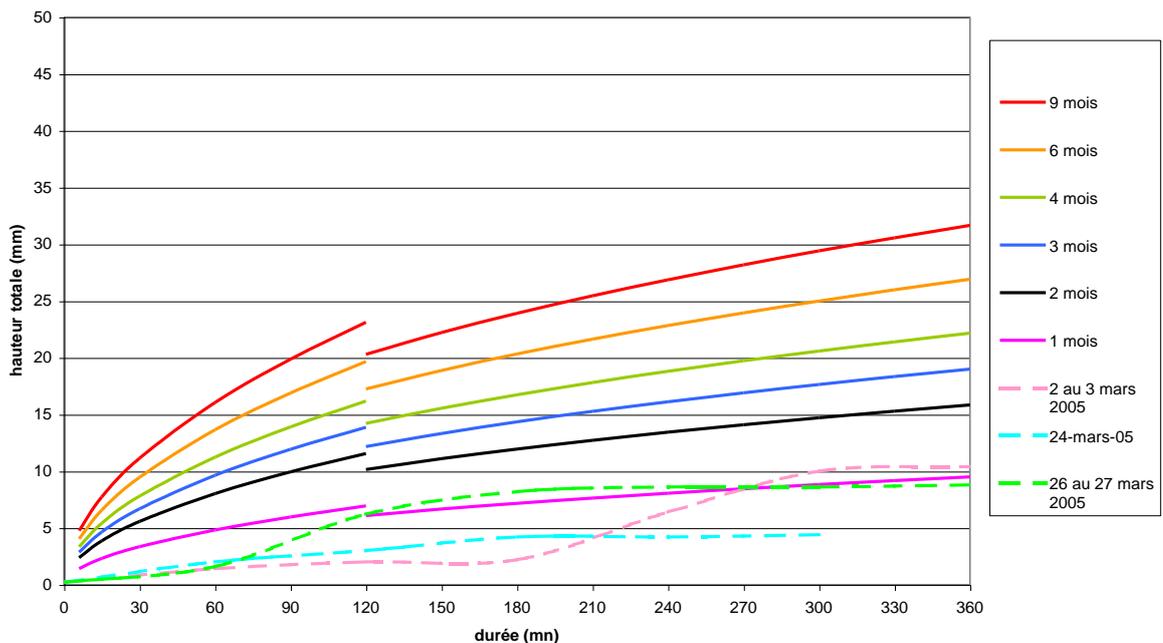
### Classification des événements pluviométriques

Afin de classer ces pluies en termes de période de retour, les courbes intensité-durée de chacune d'entre elles ont été comparées aux courbes théoriques Intensité-Durée-Fréquence de la station de Marignane.

Les pluies survenues pendant les nuits du 2 au 3 mars 2005 et du 26 au 27 mars 2005 atteignaient en pointe une période de retour mensuelle avec une intensité maximale respectivement de 4,2 et 4,6 mm/h. Il s'agit de deux pluies moyennes mais avec une période intense assez forte.

La pluie enregistrée le 24 mars 2005 atteignait en pointe une période de retour inférieure à 1 mois avec une intensité maximale de 1,8 mm/h.

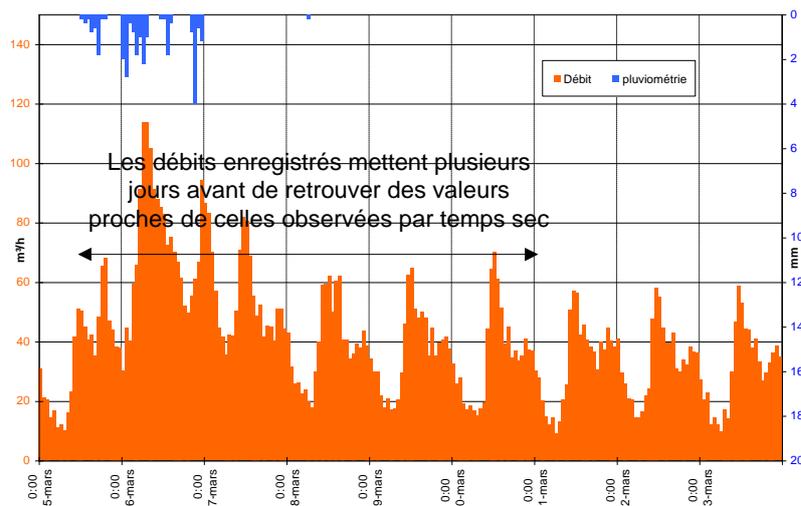
### Illustration du phénomène de ressuyage

Le temps de ressuyage est le temps nécessaire après la pluie pour retrouver le débit de temps sec. Les temps de ressuyage observés sur la majorité des points de mesure sont très courts (1 ou 2 heures). Ceci laisse supposer que pour la plupart des bassins de collecte, les intrusions ne sont pas liées à des infiltrations et du drainage de nappe, mais à des arrivées directes du type gouttières, avaloirs de chaussée mal raccordés ou défauts d'étanchéité sur tampons ou boîtes de raccordement.

Le phénomène de ressuyage est en revanche important sur le bassin de collecte *Pasteur* (3 à 4 jours). Il est notamment observé suite à la pluie survenue pendant la nuit du 26 au 27 mars 2005. Ainsi, le bassin *Pasteur* présenterait un réseau particulièrement dégradé favorisant les infiltrations des eaux de pluie captées par le sol ce qui est parfaitement justifiable du fait de l'âge plutôt ancien du réseau constituant ce bassin.

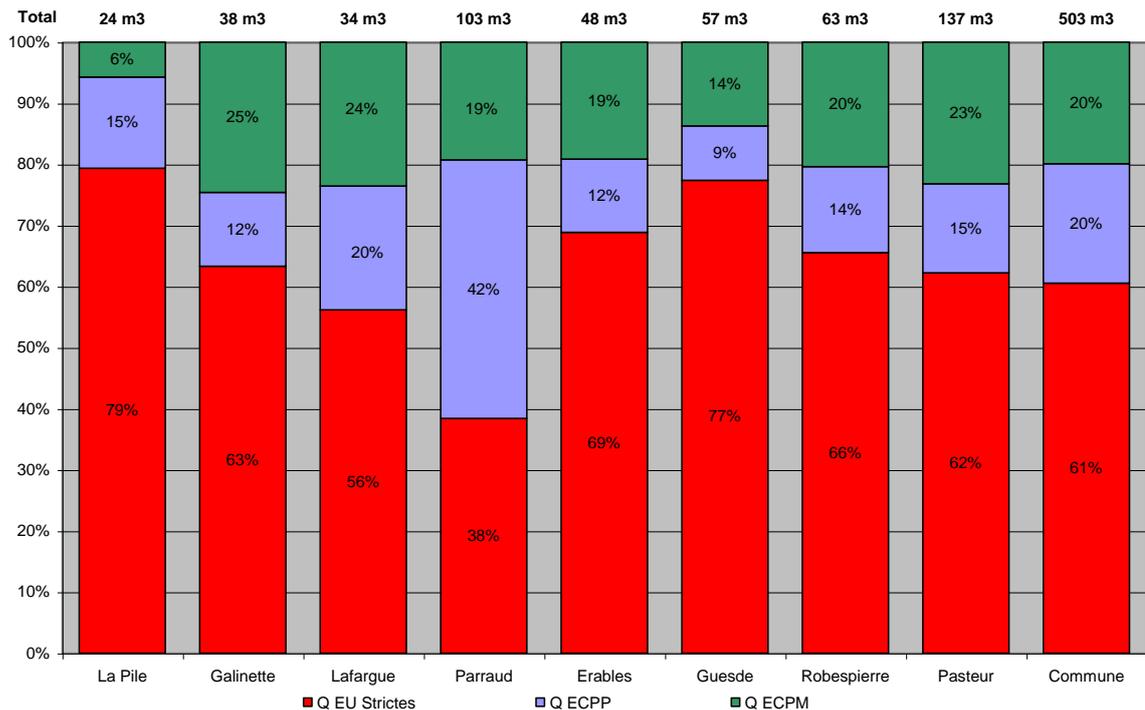
Répartition des volumes d'eaux claires de temps sec et temps de pluie comptabilisés au sein de chaque bassin et total :

La problématique liée aux intrusions d'ECPP est de faible importance sur le réseau d'assainissement de Saint-Cannat (25% du volume journalier entrant à la station).
